# Großmaßstäblicher Versuch zum Brandverhalten einer begrünten Holzaußenwandbekleidung

Brandversuch in Anlehnung an DIN 4102-20

Bearbeitet von:  
Robert Westphal  
Linda Zauper

hhpberlin  
Ingenieure für Brandschutz GmbH  
Otto-Ostrowski-Straße 5  
10249 Berlin

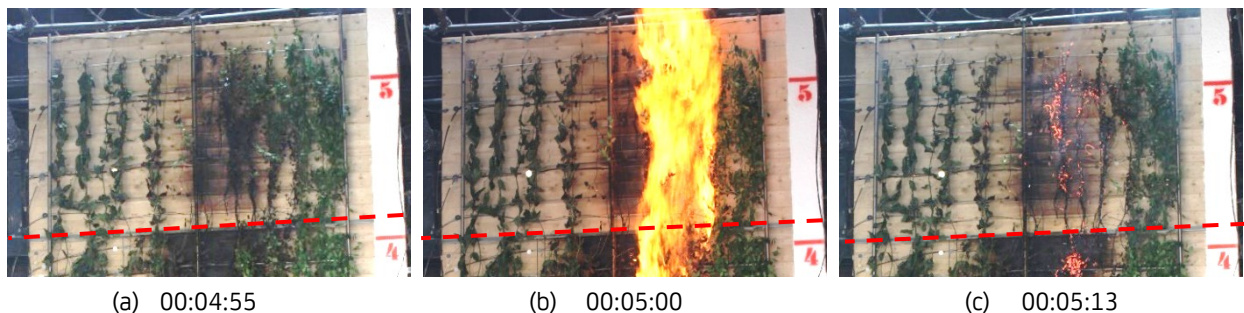
Erwartungsgemäß erfolgte die Brandausbreitung in der Begrünung über die Brandsperren der Holzaußenwandbekleidung hinweg. Bereits bei der ersten Durchzündung in der zweiten Versuchsminute brannte die Begrünung von 2 m oberhalb der Brennkammer bis zum oberen Prüfstandende. Die maximale vertikale Brandausbreitung über insgesamt 4 m wurde in der fünften Versuchsminute bei einer Durchzündung von 1 m oberhalb der Brennkammer bis zum oberen Prüfstandende beobachtet. Die vertikale Brandausbreitung wurde hierbei durch die versuchsbedingte maximale Prüfstandhöhe von 6 m begrenzt. In Abbildung 6 sind Detailaufnahmen zum Zeitpunkt der Brandausbreitung über die zweiten Brandsperre in der fünften Versuchsminute aufgeführt. Die resultierende thermische Einwirkung auf die Holzaußenwandbekleidung war zwar ausreihend hoch, aber zu kurz, um diese zu entzünden oder zu verfärben. Auch bei den weiteren Durchzündungen der Begrünung konnte keine Brandausbreitung auf die Holzaußenwandbekleidung beobachtet werden.

Abbildung 6: Ansicht des oberen Prüfstandbereichs zum Zeitpunkt des Strohfeuers über die zweite Brandsperre (rot strichliert markiert) in der fünften Versuchsminute. Die Verfärbung der Holzaußenwandbekleidung oberhalb der Brandsperre in Bild (a) resultierte aus den über die Brandsperre schlagenden Flammen kurz nach Versuchsbeginn.

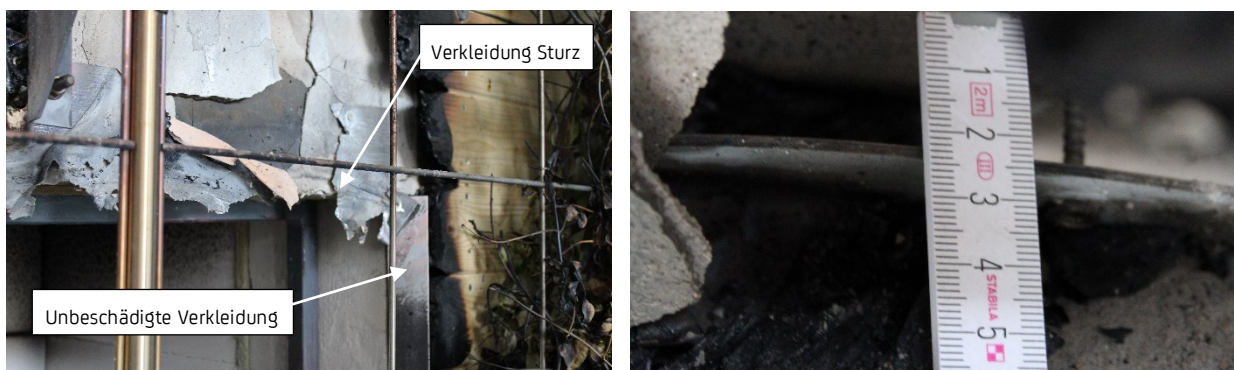
Das 0,7 mm starke Blech der Brennkammerleibung war am horizontal verlaufenden Sturz großflächig geschmolzen und zerstört. Die Blechverkleidung der vertikalen Leibung war bis auf Verfärbungen unbeschädigt (Abbildung 7 (a)).

Während die zweite Brandsperre unbeschädigt blieb, löste sich die erste Brandsperre infolge der thermischen Dehnung von der Prüfstandwand. Der maximale Abstand betrug am mittigen Befestigungsmittel der Brandsperre ca. 2,5 cm (Abbildung 7 (b)). Es sei erneut darauf hingewiesen, dass der horizontale Abstand der Befestigungsmittel abweichend von [2] 500 mm anstelle von 250 mm betrug. Da zum Zeitpunkt der Brandausbreitung auf den darüberliegenden Fassadenbereich die thermische Einwirkung hauptsächlich aus über die Brandsperre schlagende Flammen resultierte, ist anzunehmen, dass der gewählte Befestigungsabstand die Braddynamik nicht maßgeblich beeinflusste.

(a) Ansicht der Brennkammerleibung

(b) Abstand zwischen Prüfstand und Brandsperre

Abbildung 7: Ansicht der Brennkammerleibung nach dem Versuch und Abstand zwischen Prüfstand und erster Brandsperre am mittigen Befestigungsmittel.

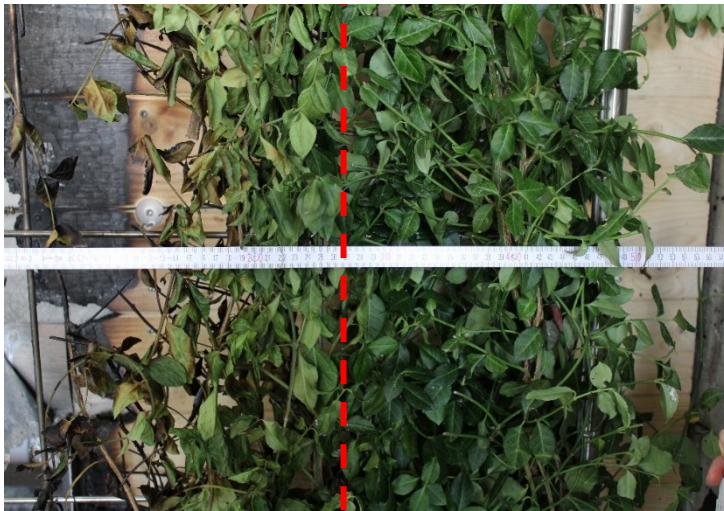
Der Übergang von vorgetrockneter zu vitaler Pflanzenmasse war deutlich ausgeprägt (Abbildung 8). Bereits in einem horizontalen Abstand seitlich zur Brennkammer von 150 mm zum Bereich direkter Einwirkung des Primärbrandes war keine Veränderung der Pflanze erkennbar. Die rote Linie in Abbildung 8 (a) markiert den

(a) Links der roten Linie ist die Begrünung durch die thermische Belastung bereits ausgetrocknet. Auf der rechten Seite hat die Begrünung den gleichen Zustand wie vor dem Versuch.

*Abbildung 8: Kriechspindel nach Brandversuch in rechts der Brennkammer auf 1,25 m (Abb. (a)) und 2 m (Abb. (b)) Höhe. (a) zeigt den Übergang von vertrockneter zu vitaler Pflanzenmasse horizontal seitlich zur Brennkammer, (b) zeigt den Übergang horizontal normal zur Holzoberfläche.*

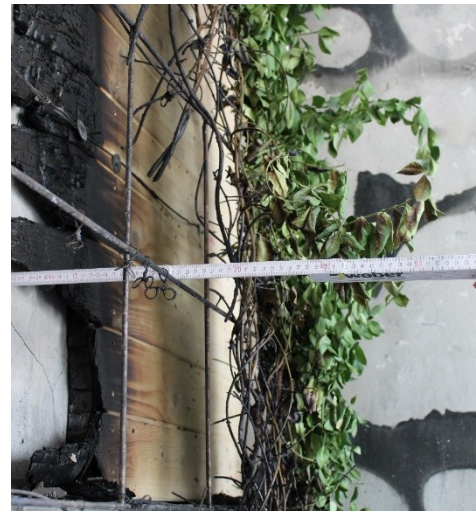
Übergang von vertrockneter/verbrannter zu vitaler Pflanzenmasse. Ähnliches Verhalten zeigt der Zustand der Begrünung auf der horizontalen Achse senkrecht zur Holzaußenwandbekleidung, siehe Ausrichtung des Gliedermaßstabs in Abbildung 8 (b). Die Durchzündung der Begrünung nach 06:21 Versuchsminuten fand nur in der Ebene zwischen Holzaußenwandbekleidung und Rankgitter statt. Die Pflanzenmasse auf der der Holzaußenwandbekleidung abgewandten Seite des Rankgitters entzündete sich nicht. Hier wurde die Begrünung nur im Spalt zwischen Fassade und Rankgitter ausreichend durch die Heißgasströmung ausgetrocknet. Die Wuchskonstruktion war nach dem Versuch bis auf Anlassfarben im Bereich direkter Flammeneinwirkung unbeschädigt.

(b) Zwischen Holzaußenwandbekleidung und Rankgitter ausgetrocknete und größtenteils verbrannte Begrünung

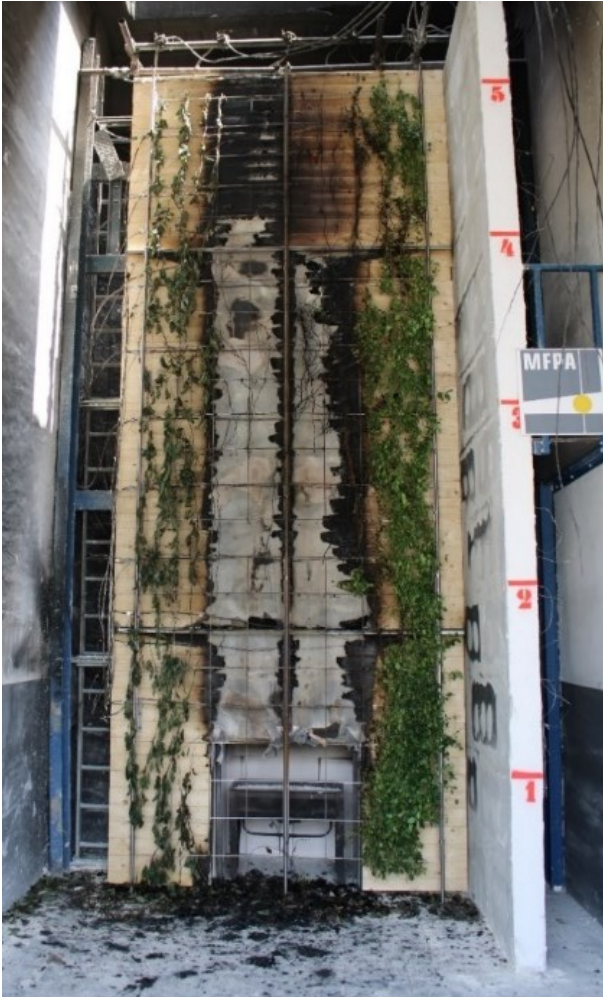
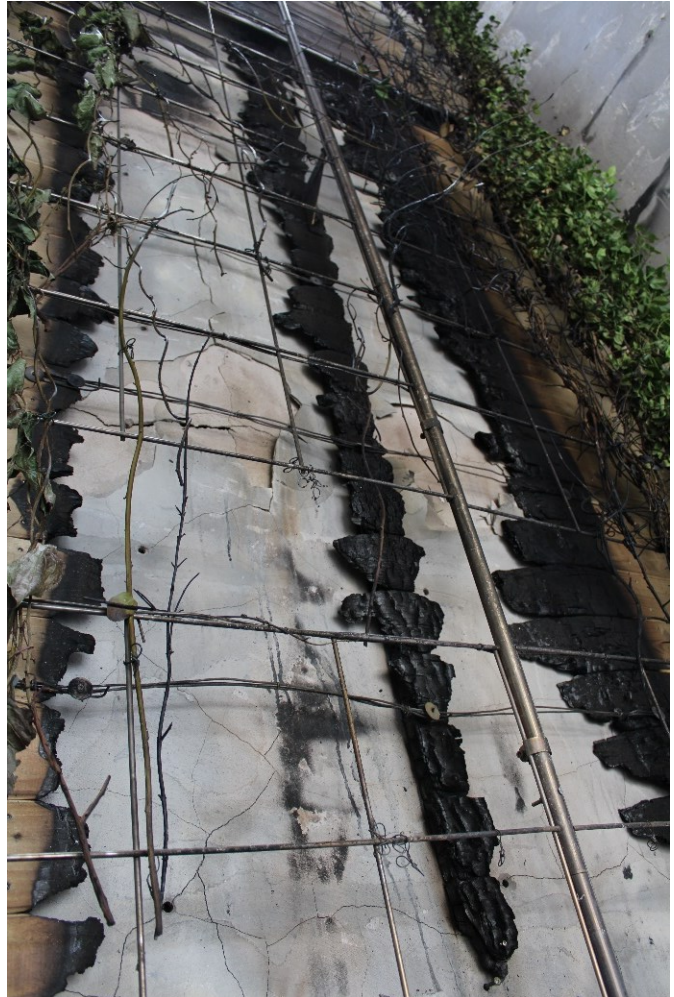
Oberhalb der Brennkammer war die Schalung bis zur zweiten Brandsperre annähernd vollständig verbrannt, sodass in diesem Bereich die Prüfstandwand sichtbar war. Oberhalb der zweiten Brandsperre war die Schalung ebenfalls verkohlt, wobei es dort nur linksseitig zu einem Durchbrand der Holzaußenwandbekleidung kam.

Die horizontale Brandausbreitung wurde durch die vertikale Traglattung an den Seiten der Brennkammer gestoppt. Lediglich direkt unterhalb der Brandsperren verkohlte die Schalung bis zum seitlichen Ende des Prüfstands, da sich dort die heißen Brandgase stauten.

Abbildung 17: Probekörper nach Versuchsende.

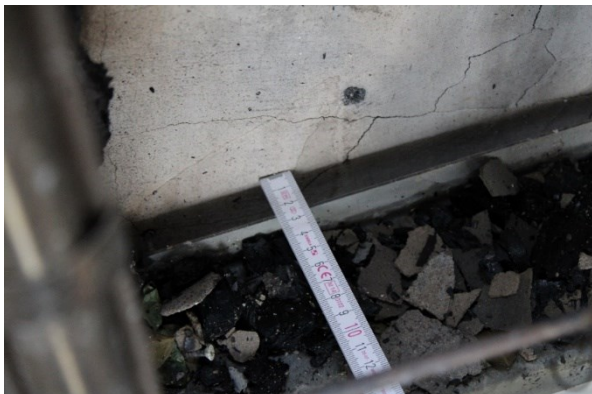
(a) Erste Brandsperre auf 1,75 m Höhe, erkennbar ist der ca. 2,5 cm breite Spalt zwischen Brandsperre (mittig) und Prüfstandwand.

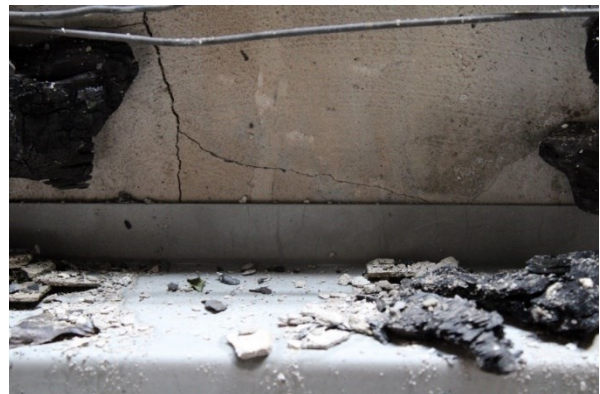
(b) Zweite Brandsperre auf 4,55 m, kein Ablösen der Brandsperre von Prüfstandwand.

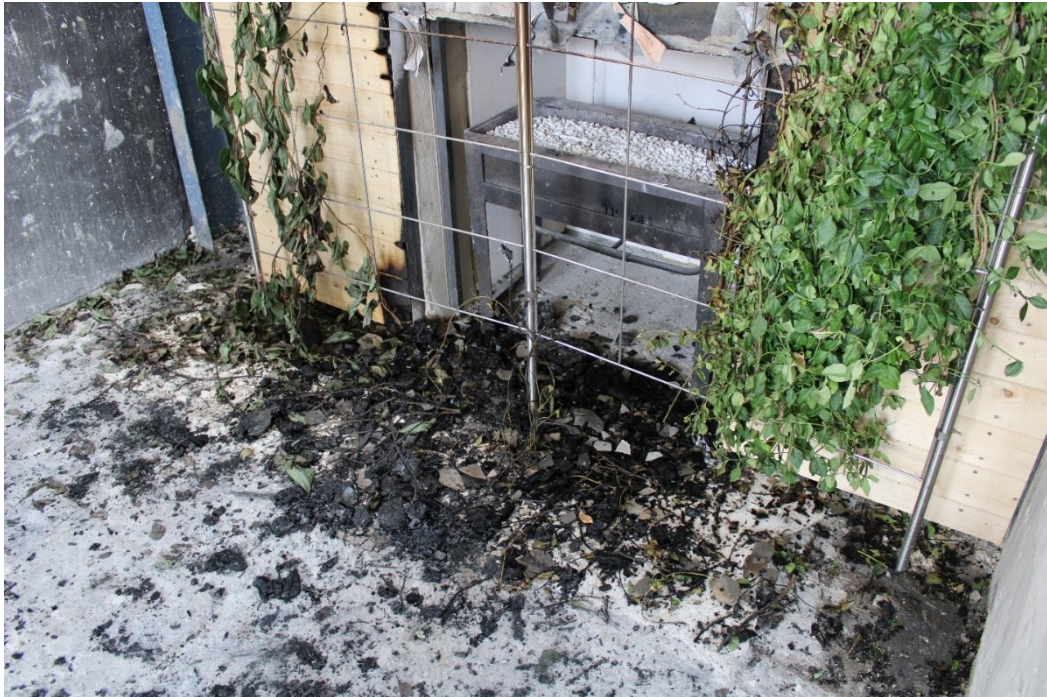
Ab der 44. Versuchsmethode kam es zum Abfallen glühender Kohlestücke. In der 56. Versuchsminute entzündeten die abgefallenen, glühenden Kohlestücke die Holzaußenwandbekleidung am unteren Prüfstandende links der Brennkammer. Der Sekundärbrand verlösch nach 4:11 Minuten selbstständig, die maximale Flammenlänge betrug 25 cm.

*Abbildung 19: Abgefallene Teile verkohlter Fassadenschalung und Begrünung. Die Schädigung der Fassade in der unteren linken Brennkammerecke resultierte aus brennend abgefallenen Holzteilen und dem folgenden Sekundärbrand.*
